Artikel-Nr.: X31.74.C7.30  
Zolltarifnummer: 84819000

## patron Geschirrspül-Handbrause 1/2"

#### Wartung Geschirrspülbrause X31.73.C5.30

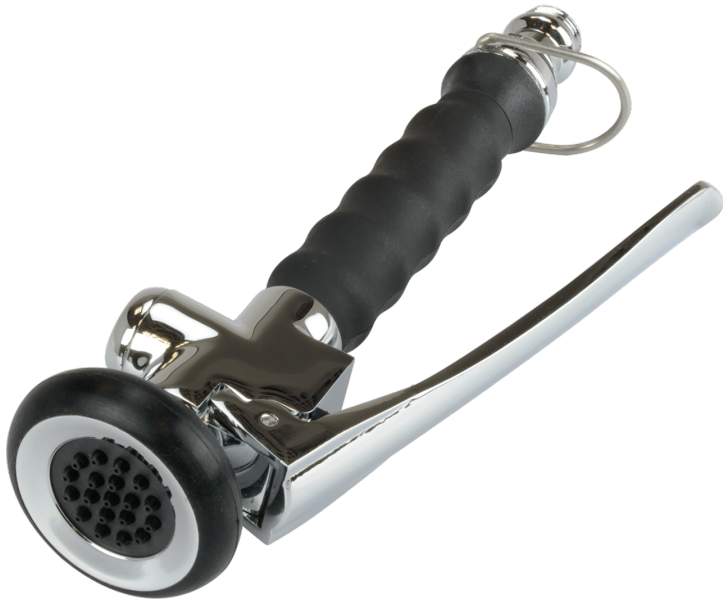
- Geschirrspül-Handbrause 1/2" verchromt und rückschlagfrei
- Der Handgriff ist aus wärmeisoliertem, schwarzem fiberglasverstärktem Kunststoff
- Der Geschirrschutzring ist aus Gummi

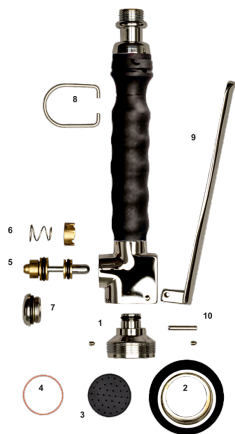
#### Ersatzteile für X31.73.C5.30

| Geschirrspülbrause 1/2" | | | |
| Lieferbare Ersatz- bzw. Verschleißteile | | | |
| 1-4 | Brausekopf komplett | X39.113.E5.30 | L |
| 5 | Ventilkolben mit Dichtungen | X39.150.7011 | L |
| 6 | Feder für Ventilkolben | X39.150.7021 | L |
| 7 | Ventilmutter mit O-Ring | X39.150.7021 | L |

In der Spülkammer wird entgegen unseren allgemeinen Empfehlungen in der Einbau- und Wartungsanleitung sehr viel mit unverdünntem, fettlösenden Reinigungsmittel gearbeitet, sodass bei nicht sachgemäßer Mischung oder bei nicht ausreichender Nachspülung alle Armaturenteile mit klarem Wasser die fett-basierenden Verschleißteile noch innerhalb der Garantiezeit grob fahrlässig zerstört werden können.

Das ist zwar die Aufgabe der Mittel beim Reinigen der Spülkammer, um mit der Zeit nicht im Fett und Speisereste-Dreck zu versinken. Allerdings kommt es dann sehr stark auf die Mischung und auf das sofortige Nachspülen mit ausreichend klarem Wasser an, um die schnell auftretenden Probleme einzudämmen. Gleichzeitig sollte man immer alle beweglichen Teile nachfetten, um eine lange Lebensdauer zu gewährleisten.

Bei der Handbrause und dem Ventilkolben tritt das Problem verstärkt auf, denn die Handbrause kann sich selber nicht mit Wasser aus der Brause reinigen und muss unter dem Auslauf und damit auch unter fließendem Wasser gründlich gespült werden. Nur wer kommt schon von alleine auf die Idee das zu tun und wer tut es in der Praxis wirklich?
