### [optimo Geschirrspül-Handbrause 1/2"](#)

**Wartung Geschirrspülbrause X31.73.MO.4W**

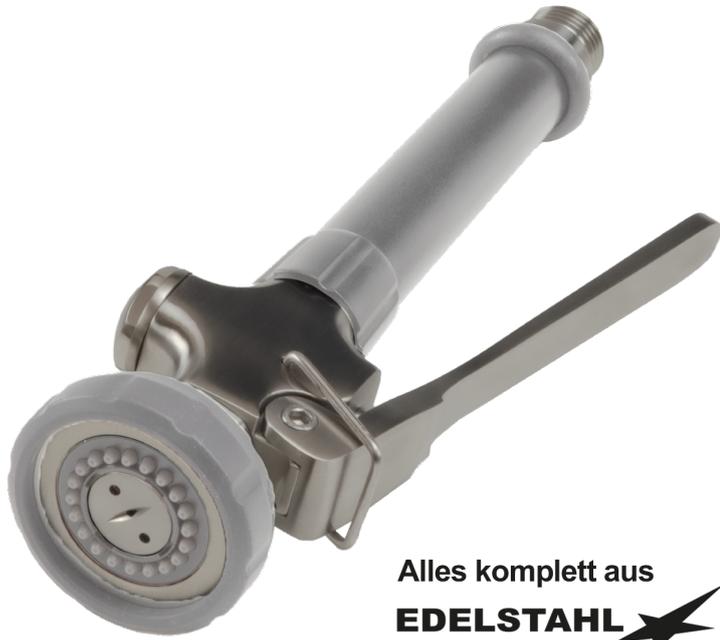
- Geschirrspül-Handbrause 1/2" Edelstahl und rückschlagfrei
- Der Handgriff ist aus wärmeisoliertem, grauen fiberglasverstärktem Kunststoff
- Der Geschirrschutzring ist aus Gummi
