Artikel-Nr.: XS.X31.74.VU.41  
Zolltarifnummer: 84819000

## profi Geschirrspül-Handbrause 1/2" Staffelpreise

### Wartung Geschirrspülbrause X31.73.VU.41

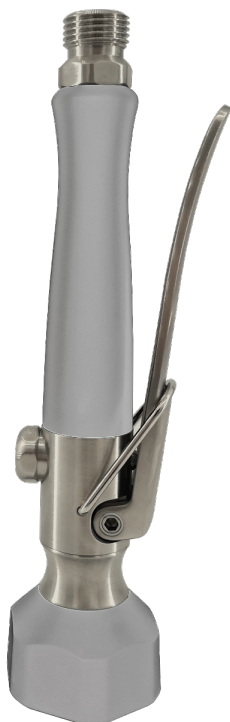
- Geschirrspül-Handbrause 1/2" Edelstahl und rückschlagfrei
- Der Handgriff ist aus wärmeisoliertem, schwarzem fiberglasverstärktem Kunststoff
- Der Geschirrschutzring ist aus Gummi
