Artikel-Nr.: X31.74.M8.30
Zolltarifnummer: 84819000

[meditop VE-Wasser Instrumentenbrause 1/2"](#)

Wartung Geschirrspülbrause X31.74.M8.30

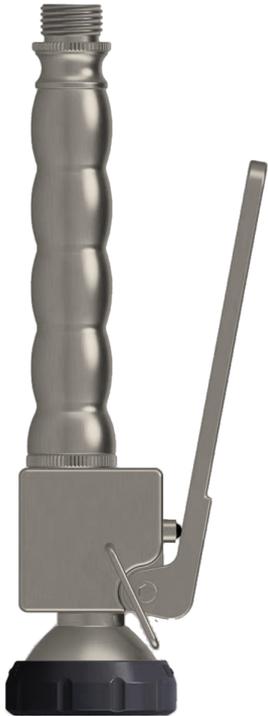
- entwickelt für die Medizintechnik
- Vorspülbrausen sind serienmäßig rückschlagsfrei
- Der Handgriff ist komplett aus Edelstahl
- Der Geschirrschutzring ist aus schwarzem Weichgummi
- Die Brause ist wartungsfreundlich aufgebaut und mit wenigen Handgriffen von Schmutz und Kalk gereinigt
- Das Zusammenspiel aller Einzelteile ist für den arbeitserleichternden dauerhaften Betrieb ausgelegt.
