[meditop VE-Wasser Instrumentenbrause 1/2"](#)

Wartung Geschirrspülbrause X31.74.M8.41

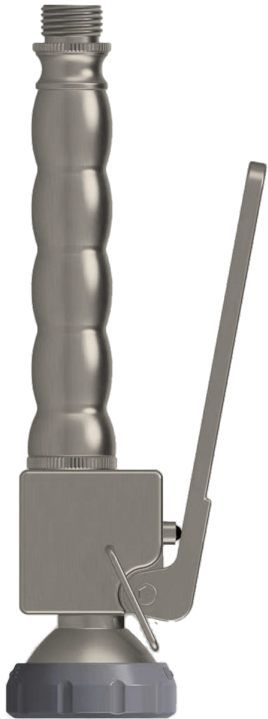
- entwickelt für die Medizintechnik
- Vorspülbrausen sind serienmäßig rückschlagsfrei
- Der Handgriff ist komplett aus Edelstahl
- Der Geschirrschutzring ist aus grauem Weichgummi
- Die Brause ist wartungsfreundlich aufgebaut und mit wenigen Handgriffen von Schmutz und Kalk gereinigt
- Das Zusammenspiel aller Einzelteile ist für den arbeitserleichternden dauerhaften Betrieb ausgelegt.

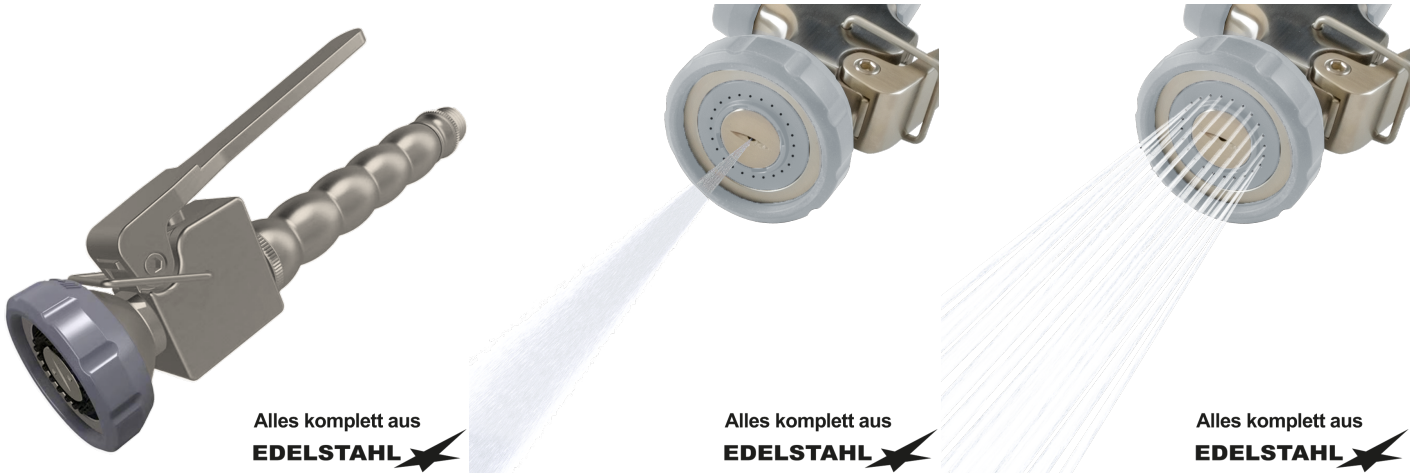
Mehr Bilder zu "X31.74.M8.41"

Alles komplett aus
EDELSTAHL
