[Edelstahl Geschirrspülbrause 1/2"](#)

Wartung Geschirrspülbrause X31.74.V5.30

A 124-DB.F2.1 Ventilkolben X31.74.V5.30 - 1

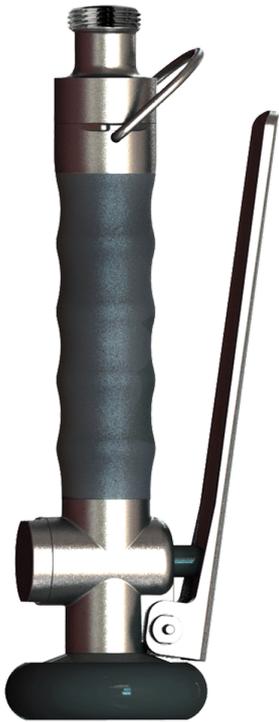
- Vorspülbrausen sind serienmäßig rückschlagsfrei
- Der Handgriff ist aus wärmeisoliertem, schwarzem fiberglasverstärktem Kunststoff
- Der Geschirrschutzring ist aus schwarzem Weichgummi
- Die Brause ist wartungsfreundlich aufgebaut und mit wenigen Handgriffen von Schmutz und Kalk gereinigt
- Das Zusammenspiel aller Einzelteile ist für den arbeitserleichternden dauerhaften Betrieb ausgelegt
- mit Spezialsieb zum gebündelten Strahl bei 40cm Abstand

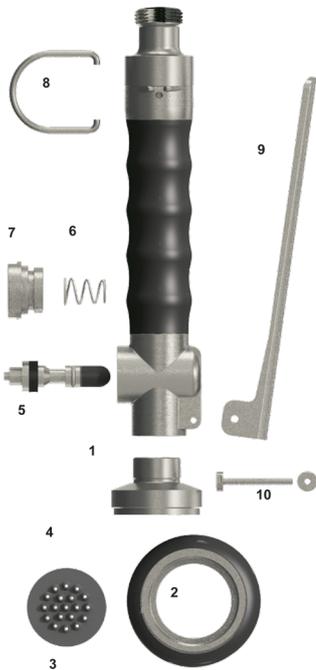
Ersatzteile für X31.74.V5.30

Geschirrspülbrause 1/2"
Lieferbare Ersatz- bzw. Verschleißteile

1-4	Brausekopf komplett	X39.1A1-1011_6.30
bei 1	O-Ring für Brausekopf	X63.160.120.20N
2-4	Ringmutter, Sieb, Dichtung	X39.130.E113
3+4	Sieb mit Dichtung Anti-Kalk	X39.130.E156
5	Ventilkolben mit Dichtungen	X39.150.7015
6	Feder für Ventilkolben	X39.150.7021
7	Ventilmutter mit O-Ring	X39.160.7926
8	Bügel für Dauerbetrieb	X39.160.7613
9	Hebel einzeln	X39.160.7155
10	Schraube mit Mutter	X39.1A1-1057_4va

1 Schritt: Abb.7 (Ventilmutter) mit einer Flachzange öffnen

2 Schritt: Abb.6 (Feder) herausnehmen
Beachte: Feder muss genauso wieder eingesetzt werden

3 Schritt: Abb.5 (Ventilkolben) herausnehmen und die Gummidichtung sowie den O-Ring fetten

4 Schritt: Abb.5 wieder einsetzen und mit dem Daumen "reindrücken"

5 Schritt: Abb.6 einsetzen (mit dem schmalen Anfang zuerst)

6 Schritt: Abb.7 wieder mit einer Flachzange schließen

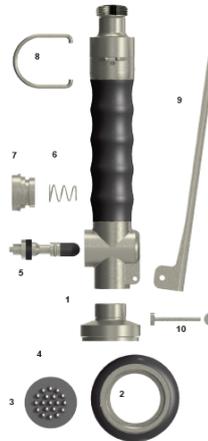
Bitte bei regelmäßiger Benutzung mindestens 1 x im Monat den Ventilkolben fetten.0
