### [meditop VE-Wasser Instrumentenbrause 1/2" ohne Kopf](#)

## Wartung Geschirrspülbrause X31.74.M8.30

A 124-DB.F2.1 Ventilkolben X31.74.M8.30 - 1

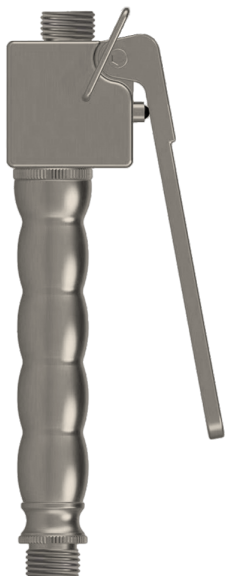
Alles komplett aus  
**EDELSTAHL**

- entwickelt für die Medizintechnik
- Vorspülbrausen sind serienmäßig rückschlagsfrei
- Der Handgriff ist komplett aus Edelstahl
- Die Brause ist wartungsfreundlich aufgebaut und mit wenigen Handgriffen von Schmutz und Kalk gereinigt
- Das Zusammenspiel aller Einzelteile ist für den arbeitserleichternden dauerhaften Betrieb ausgelegt.

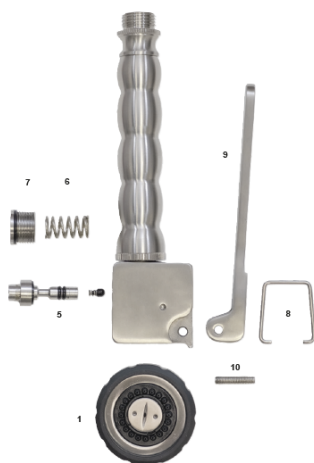
**Bitte bei regelmäßiger Benutzung mindestens 1 x im Monat den Ventilkolben fetten.**

**1 Schritt:** Abb. 7 (Ventilmutter) mit einer Flachzange öffnen

**2 Schritt:** Abb. 6 (Feder) herausnehmen  
**Beachte:** Feder muss genauso wieder eingesetzt werden

**3 Schritt:** Abb. 5 (Ventilkolben) herausnehmen und die Gummidichtung sowie den O-Ring fetten

**4 Schritt:** Abb. 5 wieder einsetzen und mit dem Daumen "reindrücken"

**5 Schritt:** Abb. 6 einsetzen (mit dem schmalen Anfang zuerst)

**6 Schritt:** Abb. 7 wieder mit einer Flachzange schließen
