[optimo Geschirrspül-Handbrause 1/2"](#)

Wartung Geschirrspülbrause X31.73.MO.30

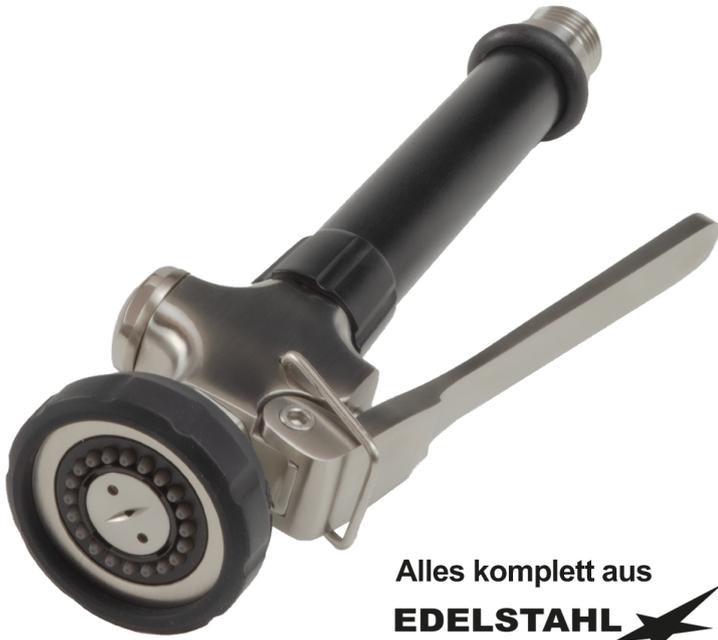
- Geschirrspül-Handbrause 1/2" Edelstahl und rückschlagfrei
- Der Handgriff ist aus wärmeisoliertem, schwarzem fiberglasverstärktem Kunststoff
- Der Geschirrschutzring ist aus Gummi

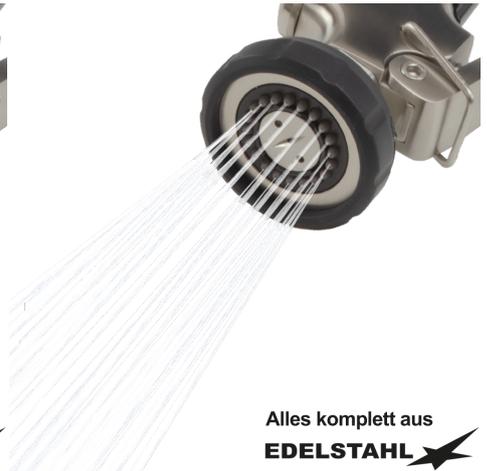
- 1 Schritt: Abb. 7 (Ventilmutter) mit einer Flachzange öffnen
- 2 Schritt: Abb. 6 (Feder) herausnehmen
Beachte: Feder muss genauso wieder eingesetzt werden
- 3 Schritt: Abb. 5 (Ventilkolben) herausnehmen und die Gummidichtung sowie den O-Ring fetten
- 4 Schritt: Abb. 5 wieder einsetzen und mit dem Daumen "reindrücken"
- 5 Schritt: Abb. 6 einsetzen (mit dem schmalen Anfang zuerst)
- 6 Schritt: Abb. 7 wieder mit einer Flachzange schließen

Bitte bei regelmäßiger Benutzung mindestens 1 x im Monat den Ventilkolben fetten.0
