### profi Geschirrspül-Handbrause 1/2"

## Wartung Geschirrspülbrause X31.73.C5.30

### Ersatzteile für X31.73.C5.30

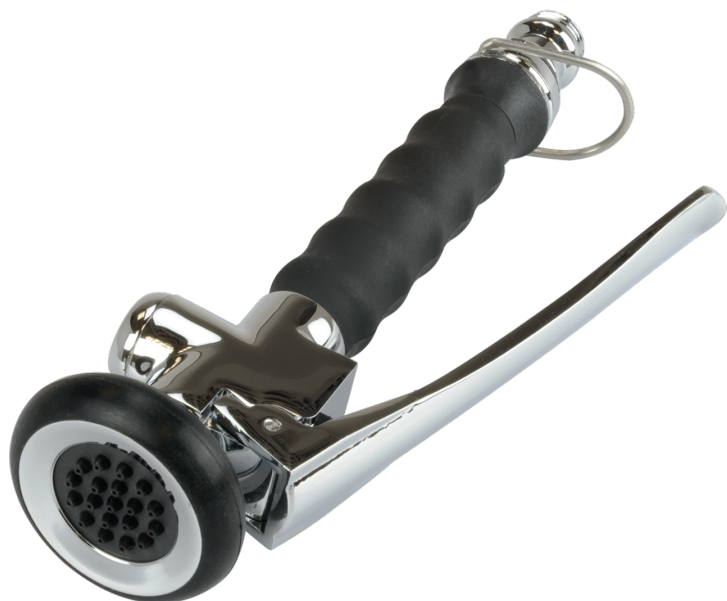
- Geschirrspül-Handbrause 1/2" verchromt und rückschlagfrei
- Der Handgriff ist aus wärmeisoliertem, schwarzem fiberglasverstärktem Kunststoff
- Der Geschirrschutzring ist aus Gummi

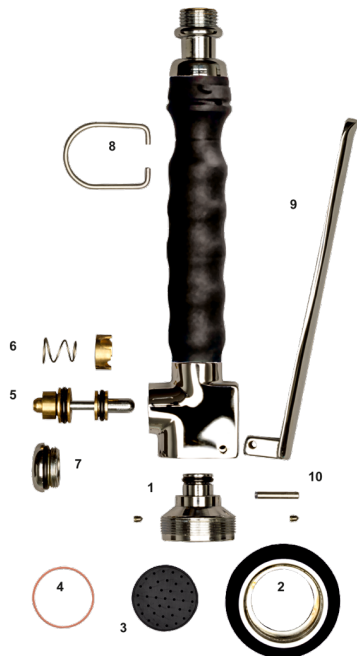
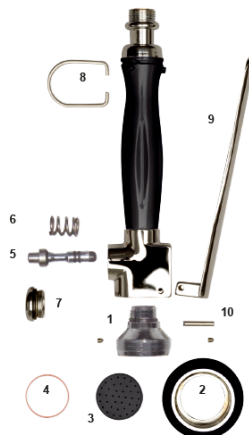
Geschirrspülbrause 1/2"  
Lieferbare Ersatz- bzw. Verschleißteile

| 1-4 | Brausekopf komplett | X39.113.E5.30 | L |
| bei 1 | O-Ring für Brausekopf | X63.160.124.18N | L |
| 2-4 | Ringmutter, Sieb, Dichtung | X39.130.E105 | L |
| 3+4 | Sieb mit Dichtung einzeln | X39.130.E155 | L |
| 5 | Ventilkolben mit Dichtungen | X39.150.7011 | L |
| 6 | Feder für Ventilkolben | X39.150.7021 | L |
| 7 | Ventilmutter mit O-Ring | X39.160.7921 | L |
| 8 | Bügel für Dauerbetrieb | X39.160.7611 | L |
| 9 | Hebel einzeln | X39.160.7151 | L |
| 10 | Schraube zur Hebel | X39.1A1-1057_2 | L |

Bitte bei regelmäßiger Benutzung mindestens 1 x im Monat den Ventilkolben fetten.

**1 Schritt:** Abb.7 (Ventilmutter) mit einer Flachzange öffnen

**2 Schritt:** Abb.6 (Feder) herausnehmen

**Beachte:** Feder muss genauso wieder eingesetzt werden

**3 Schritt:** Abb.5 (Ventilkolben) herausnehmen und die Gummidichtung sowie den O-Ring fetten

**4 Schritt:** Abb.5 wieder einsetzen und mit dem Daumen "reindrücken"

**5 Schritt:** Abb.6 einsetzen (mit dem schmalen Anfang zuerst)

**6 Schritt:** Abb.7 wieder mit einer Flachzange schließen
